Afdeling 5, Hjejlevej

Beboerinformationsmøde nr. 1

Landsbyggefondstøttet renovering

Gennemgang af bebyggelsens tilstand

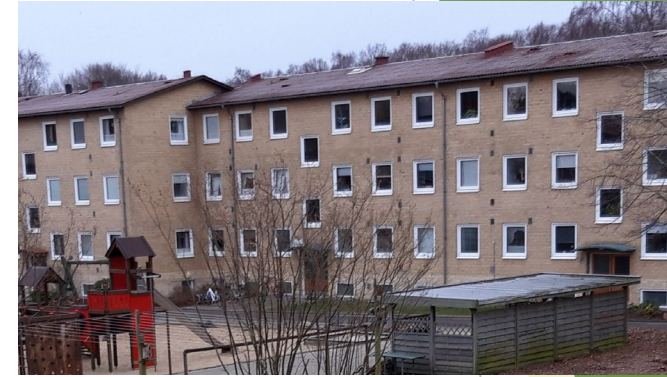
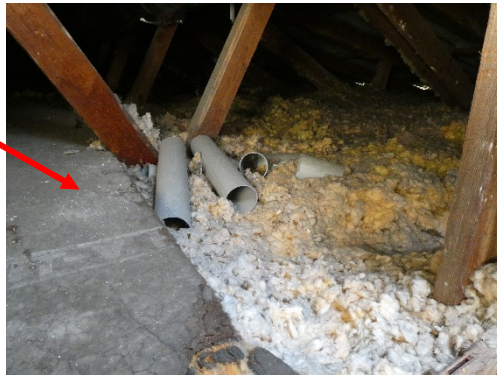
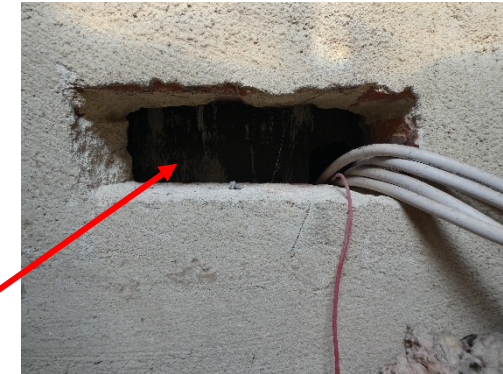
- Utætte tagplader
- Tagrender er nedbrudte
- Loftrum er efterisoleret med indblæst granulat.
- Isolering er nedtrådt pga. manglende gangbro

- Udluftning til affaldsskakte er trækker kold luft ned i boligerne

Nyt tag, undertag, tagrender mv. Efterisolering af loftrum. Etablering af gangbro.

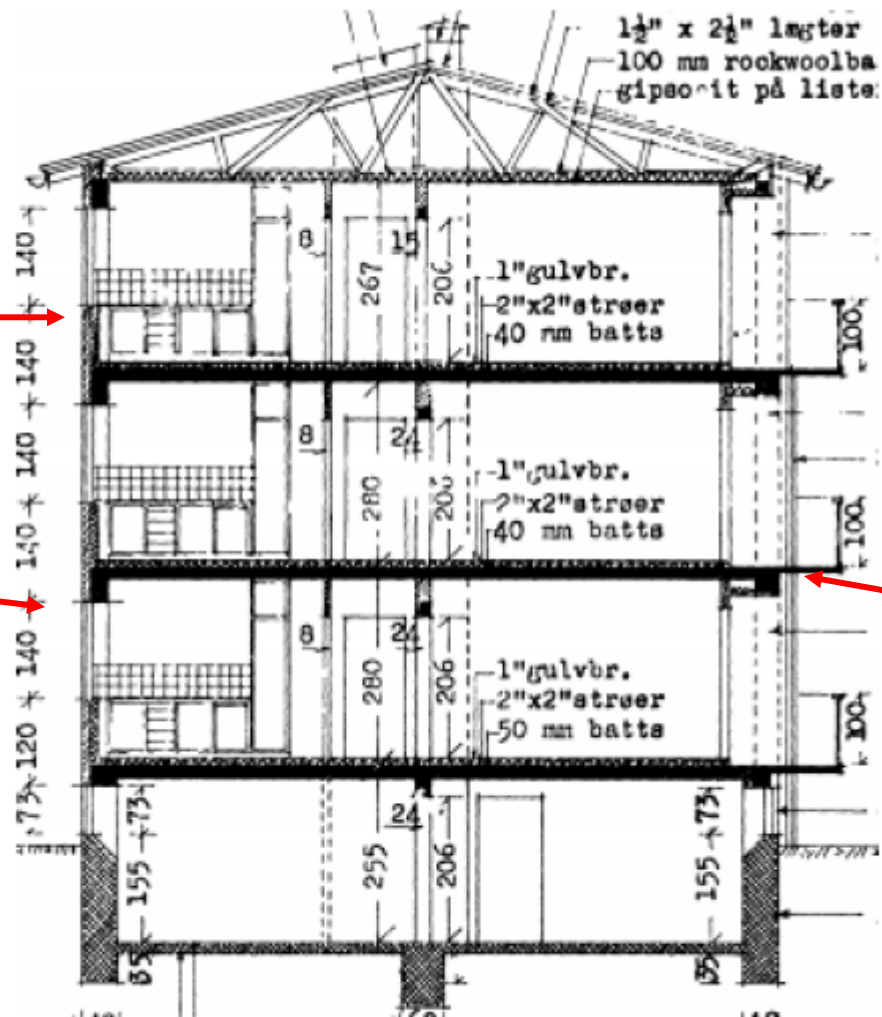
Massive
kuldebroer!

Ca. 50 mm hulmur
på 2. sal - netop
efterisoleret

Massiv uisoleret
ydervæg i kælder,
stue og 1. sal

Konklusion, kuldebroer bør fjernes, dvs.

- Ny altanløsning, der ikke skaber kuldebro til bolig
- Ny udvendig efterisolering af alle facader og gavle

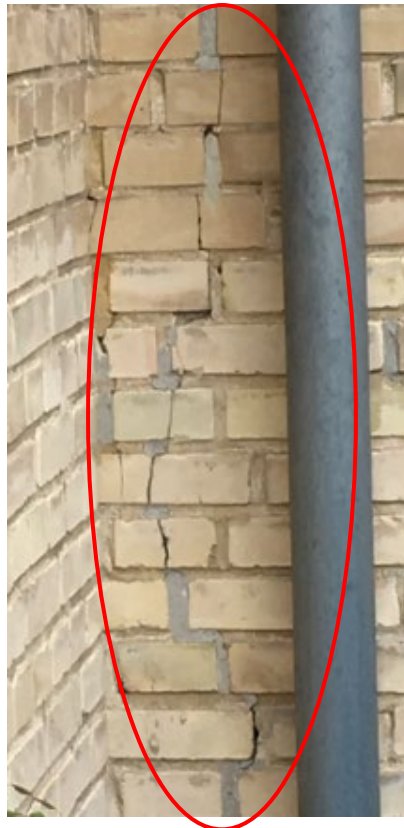
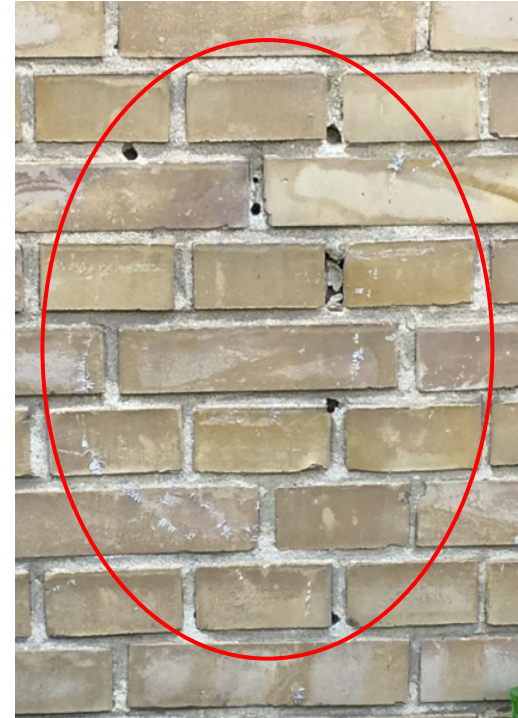
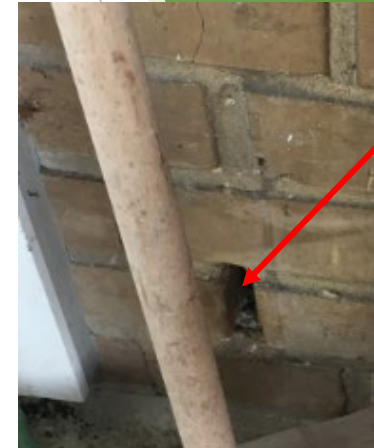
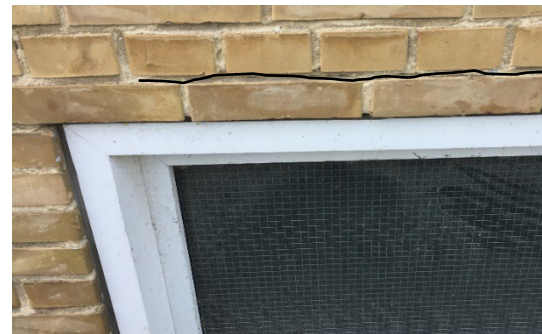
Murværk er præget af udfaldne fuger og fuger med huller

Revnet murværk ved især hjørner

Vinduesoverliggere er udført med armering der kan ruste
Revner

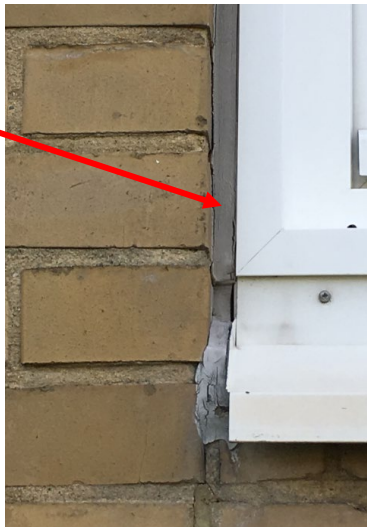
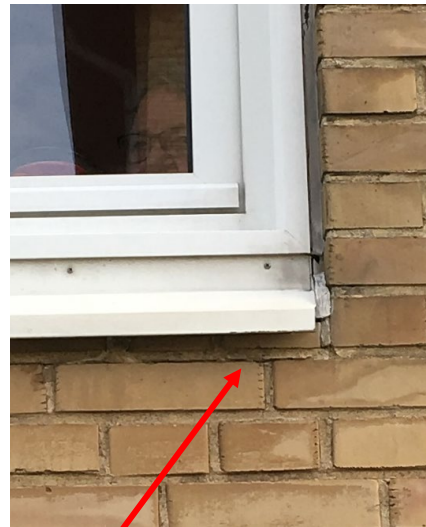
Vinduer og terrassedøre er i 1991/92 udskiftet til pvc

De elastiske fuger er utæt og skal skiftes.

Vinduerne er slidte og utætte og giver store trækgener i boligerne.

Vinduerne skal udskiftes til nye lavenergivinduer

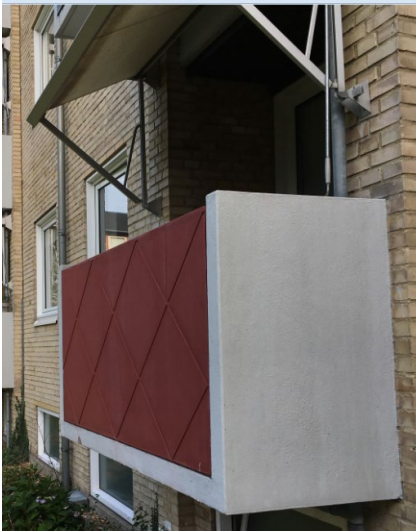
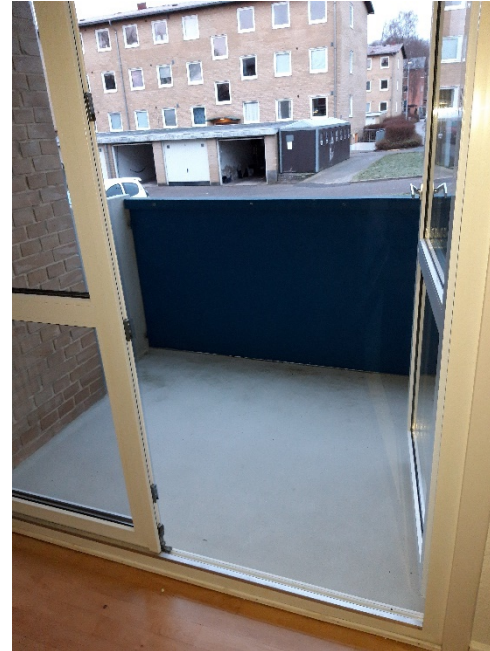
Altanerne er velholdte og med kun enkelte synlige skader.

Altanerne er små.

I forbindelse med en reovering kan det være en mulighed at etablere nye og større altaner, som samtidig afbryder kuldebroen til boligerne.

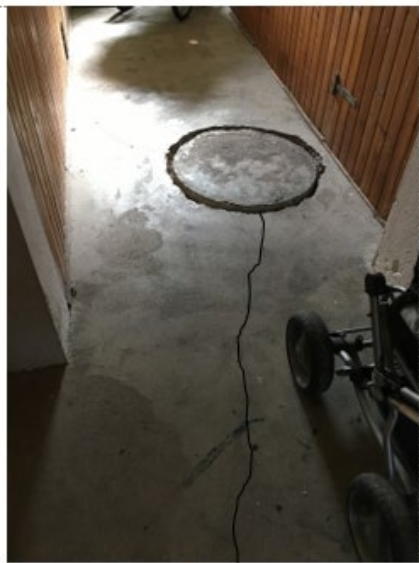
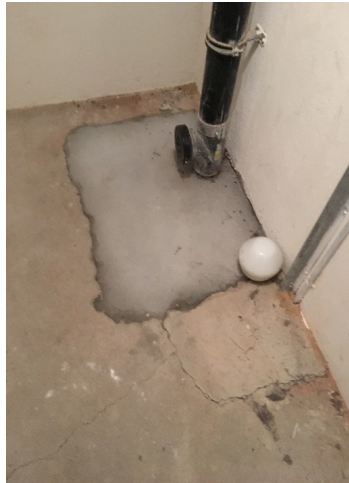
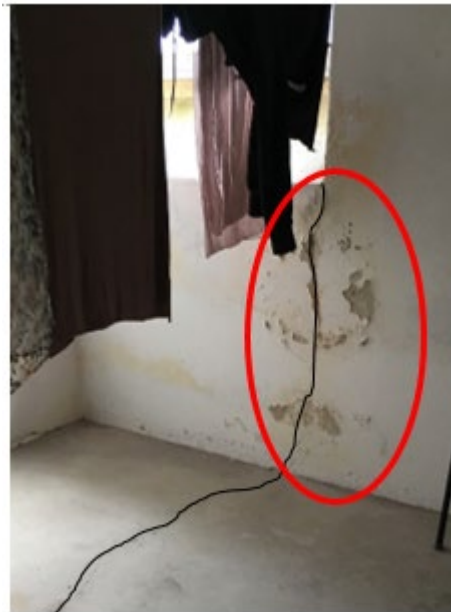
Mange revner og
reparationer i
kældergulv

Revner i ydervæg

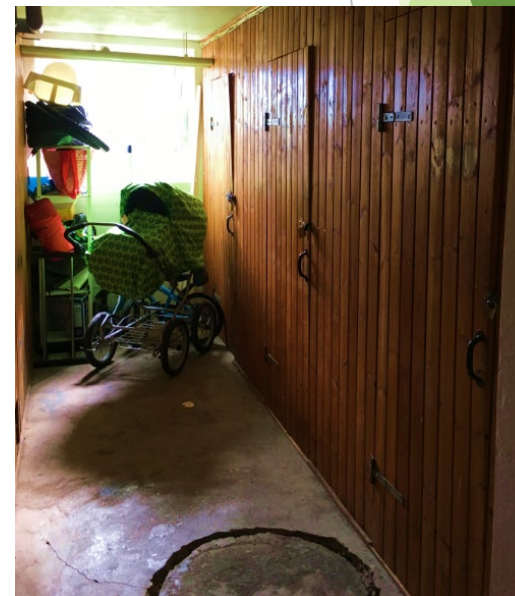
Depotrum er uventileret og
vægge går helt til gulv

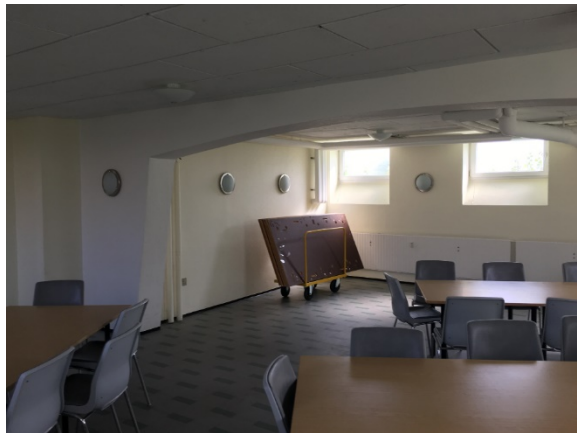
Festlokale med synlige rør og dårlig akustik

Ifm. en reovering kan det overvejes at frigrave dele af kælderen således det bliver muligt at åbne selskabslokalerne mod haven.

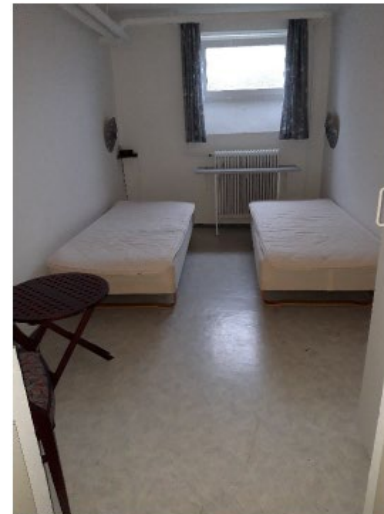
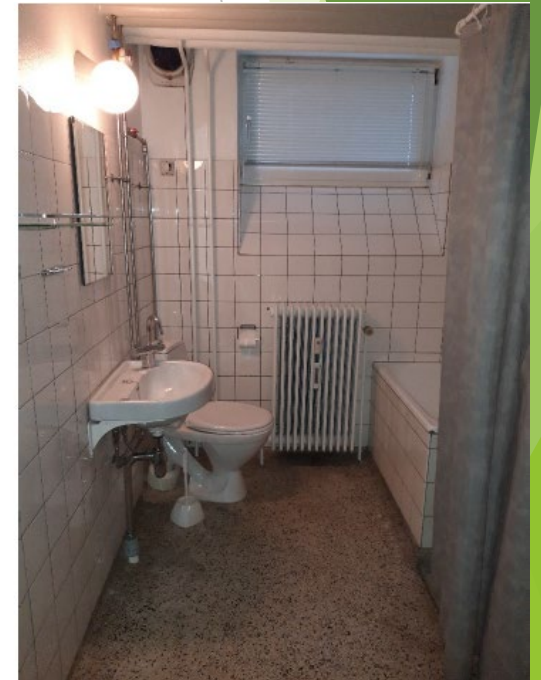
Gæsterum fremstår nedslidt og bør moderniseres ifm. en kommende reovering.

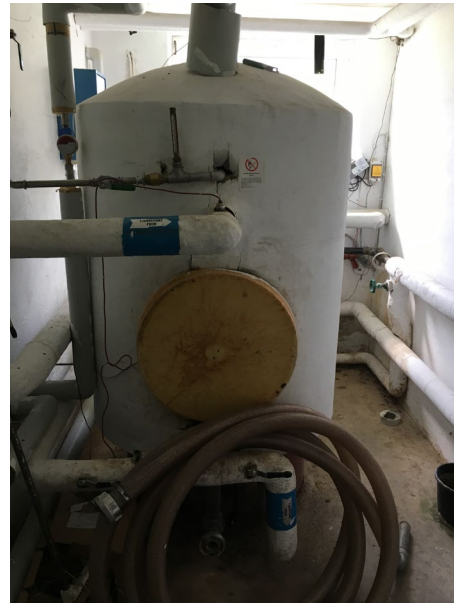
Varmeanlæg er det oprindelige fra 1960'erne. Skal udskiftes

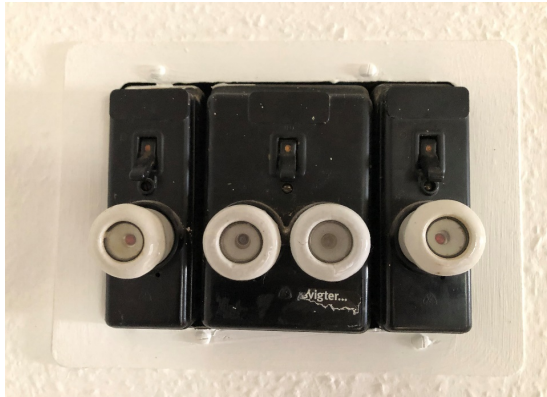
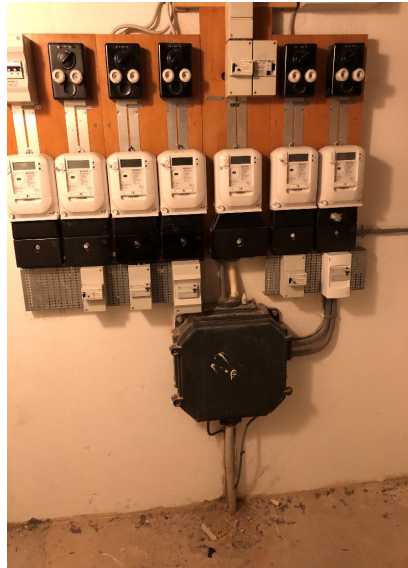
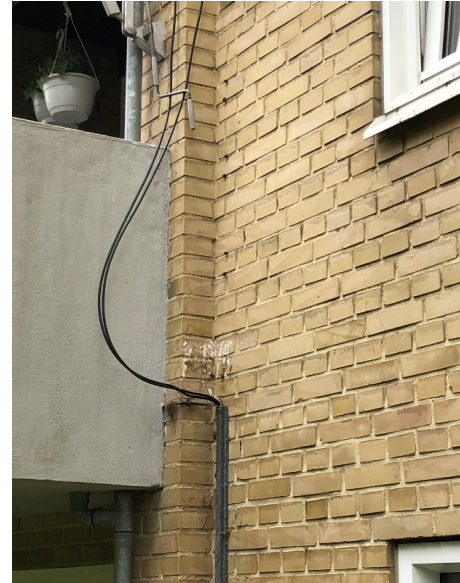
El- installationer skal generelt opdateres iht. gældende anvisninger og regler bl.a. større hovedledninger, udskiftning af oprindelige tavler, supplerende antenne- og netstik i boligerne mv.

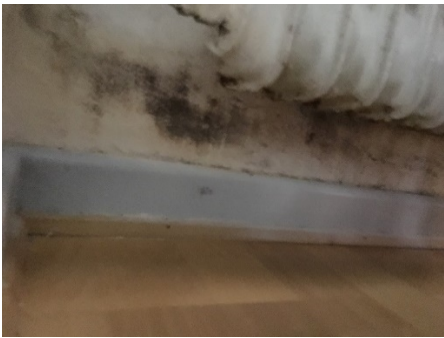
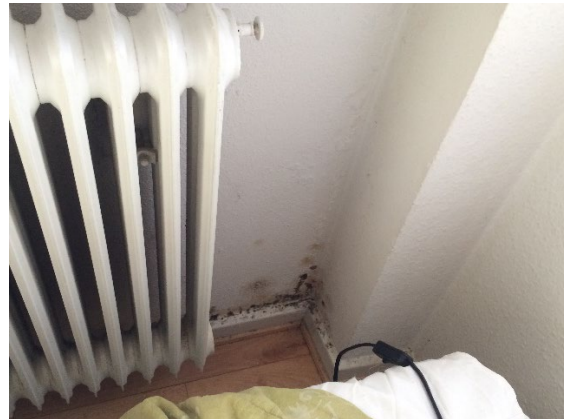
De kolde ydervægge medfører kolde vægge og forøget risiko for skimmeldannelse i boligerne.

Ventilation:
Sikring af luftskifte i boligerne ved etablering af ventilationsanlæg med varmegenvinding.
