OB 12479 - Silkeborg Boligselskab - Afd. 21 - Hovedinspektion Version 1

Inspektion gennemført hos:
Silkeborg Boligselskab -
Afd. 21
Paradis dalen 2-43
8600 Silkeborg

Skema:
Hovedinspektion

Inspektionsdato:
28. nov. 2024

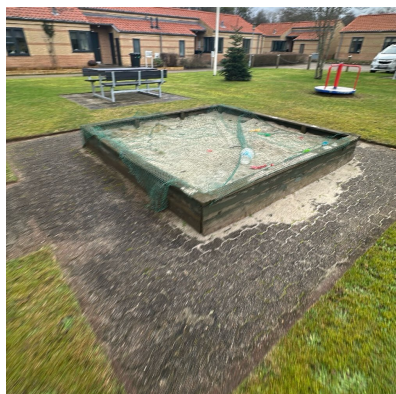
Foto nummer 2

Redskabsbillede > Del-1 Redskab

5

Der er ikke registreret afvigelser d.d.

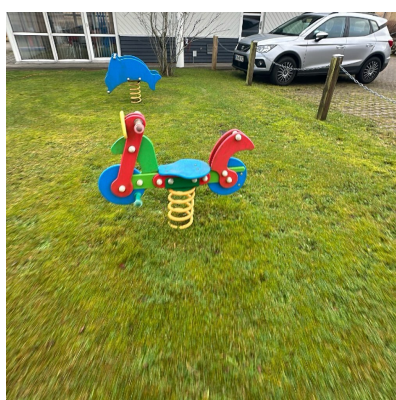
Foto nummer 3

Redskabsbillede > Vipper

5

Der er ikke registreret afvigelser d.d.

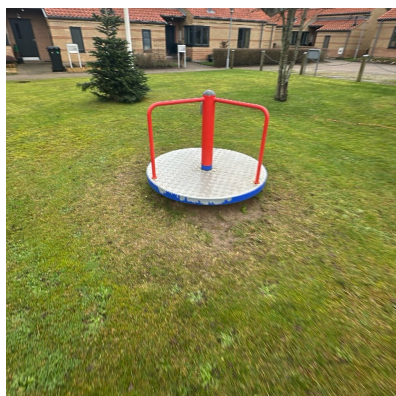
Foto nummer 4

Redskabsbillede > Karruseller

5

Der er ikke registreret afvigelser d.d.

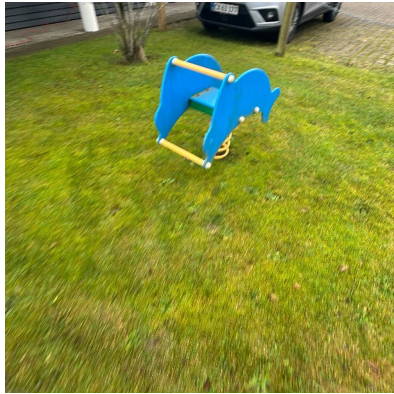
Foto nummer 5

Redskabsbillede > Vipper

5

Der er ikke registreret afvigelser d.d.
